## Transformation d'une grange à Meyrignac l'église (19)

### RÉHABILITATION // GRANGE À CRUCK // CHAUME //

## PANORAMA

DE L'ARCHITECTURE XX<sup>E</sup> ET XXI<sup>E</sup> SIÈCLES EN NOUVELLE-AQUITAINE

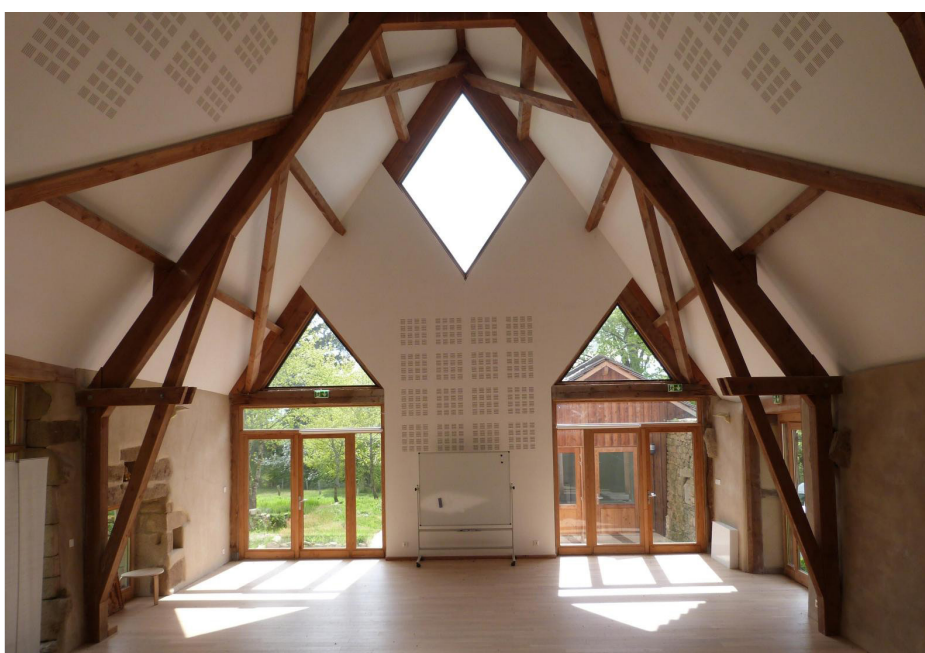
▲ Intérieur de la grange restaurée avec pignon travaillé

Les granges à cruck, c'est à dire les granges possédant une charpente composée d'arbalétriers formant fermes, sont une typologie traditionnelle des granges-étables corréziennes. La grange existante, datant du 17<sup>e</sup> siècle, était partiellement ruinée avant travaux.

L'intervention a su garder cette caractéristique constructive de grange à cruck qui permet de profiter d'un vaste volume libre sous toiture.

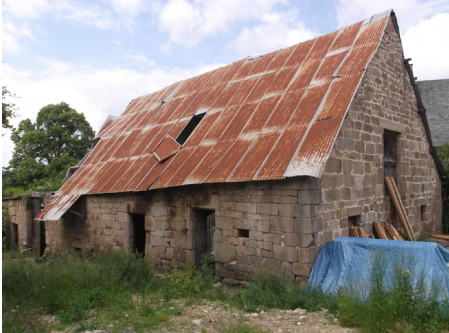
▲ Vue avant travaux

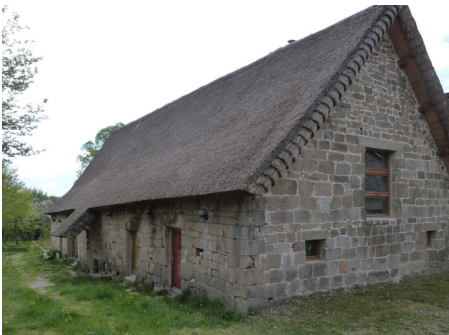
▲ Vue après travaux

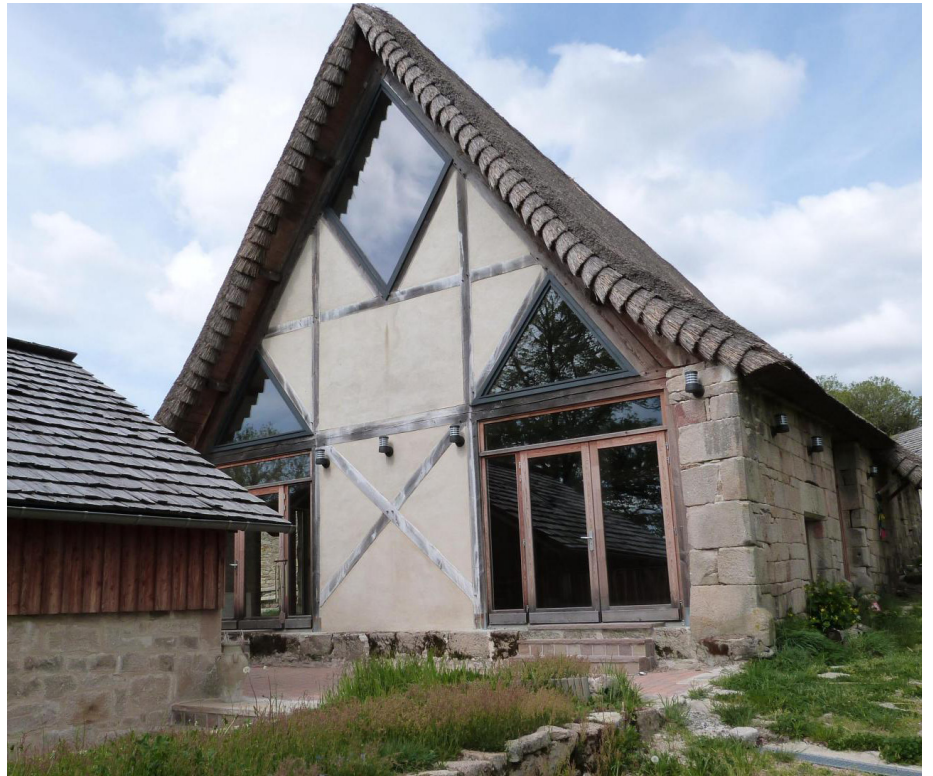
Vue du pignon créé ▲

Un pignon au traitement architectural contemporain a été créé à l'emplacement d'une partie ruinée de la grange. Le pignon d'origine, partiellement ruiné, a été réintégré dans une annexe, ménageant ainsi une cour semi intérieure.

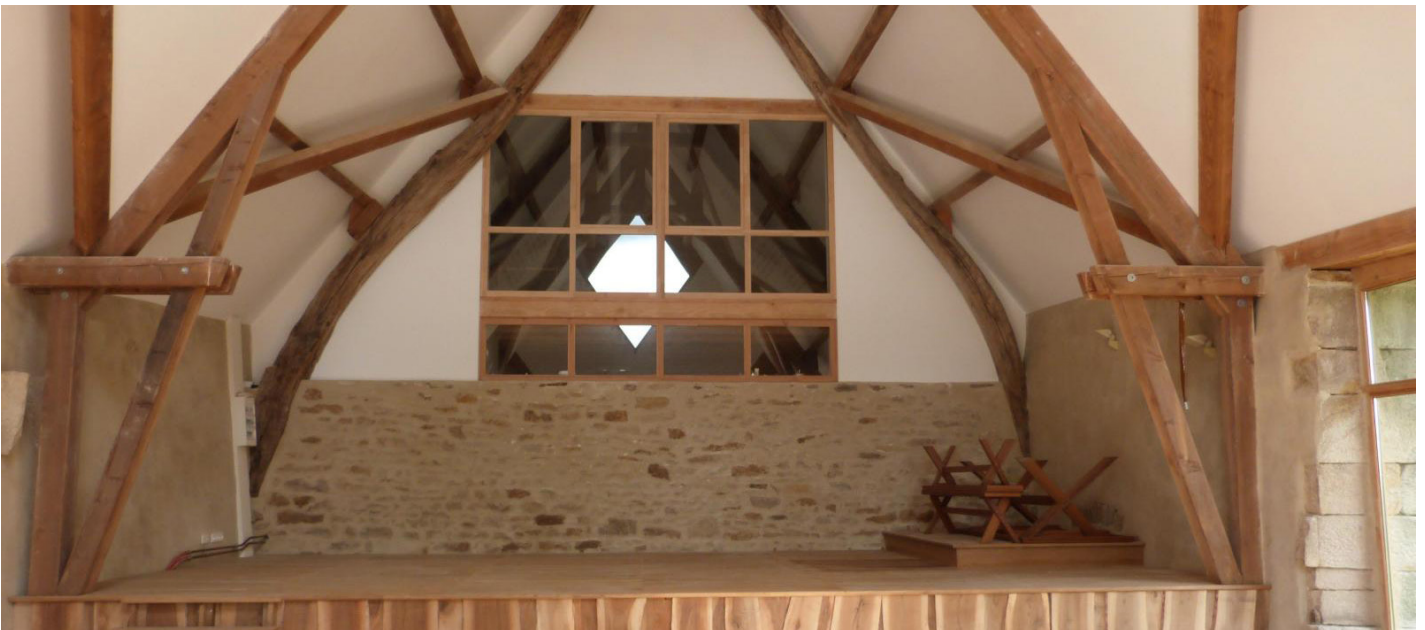
▲ Vue intérieure
