# Traversée de bourg et abords

Clussais-la-Pommeraye (79)

**Une traversée de bourg contrainte, ayant réussi le pari de végétaliser généreusement la rue, tout en offrant une place centrale aux piétons.**

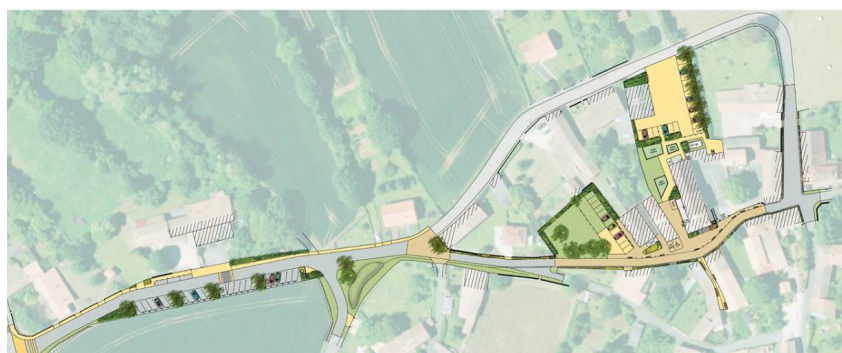
Plan de masse de l'aménagement du bourg - Crédit photo - Atelier de l'Empreinte

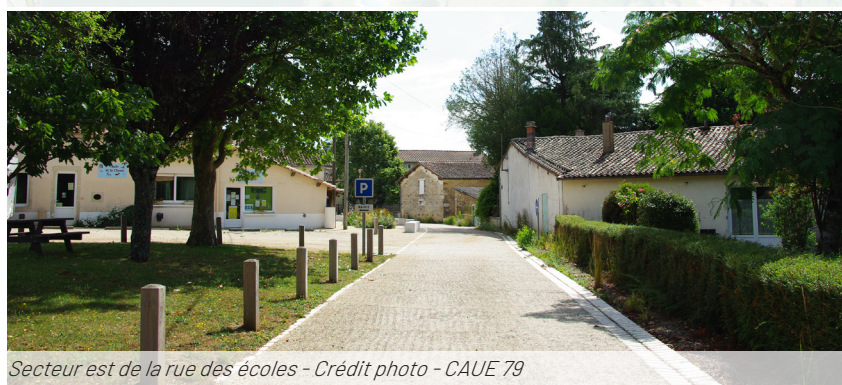
Secteur est de la rue des écoles - Crédit photo - CAUE 79

L'ancienne surface couverte d'enrobé a laissé place à un béton désactivé beige, bordé de massifs fleuris. Des lignes de pavés en calcaire délimitent l'axe circulé. La rue est apaisée avec la création d'un sens unique et d'une zone de rencontre (vitesse de circulation limitée à 20 km/h). Malgré les contraintes d'espace, des parvis sont créés devant les bâtiments publics et des bancs sont disposés dans la rue. L'ambiance y est radicalement transformée : l'aménagement a permis de passer d'une voie circulée à une rue habitée. Plusieurs aménagements plus légers, sur l'ensemble du bourg, accompagnent la transformation de la rue.

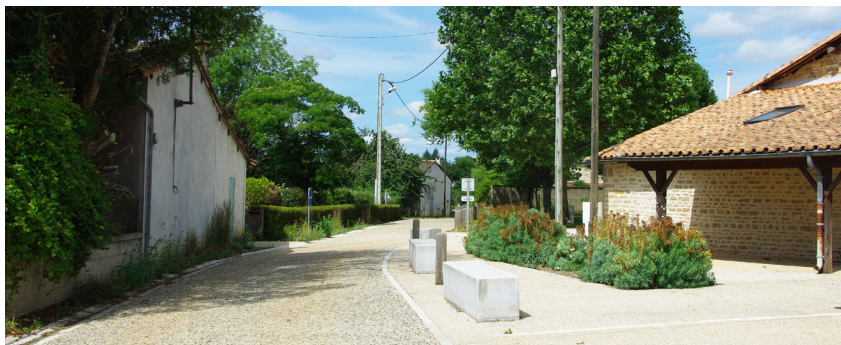
Ambiance dans la rue des écoles - Crédit photo - CAUE 79

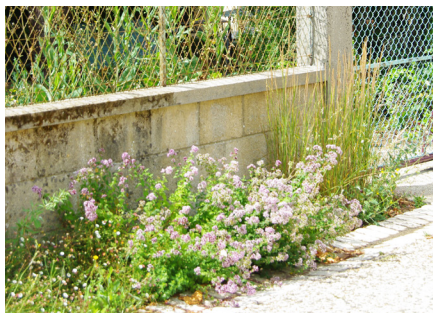
Palette végétale adaptée à la sécheresse - Crédit photo - CAUE 79

Les eaux de ruissellement de la voirie sont dirigées en surface vers un caniveau en pierre, connecté à une structure drainante, ou en direction de petites noues engazonnées infiltrantes. Le bourg ne dispose d'aucun réseau d'eau pluviale enterré. De nombreux massifs sont aménagés en pieds de murs et au niveau des parvis. Plantés d'une végétation adaptée à la sécheresse et de préférence locale, ils permettent la captation d'une partie des eaux de pluie. Un parking perméable, divisé en deux secteurs, grave et mélange terre-pierre, permet d'adapter la surface de stationnement à la fréquentation, avec un moindre impact sur le paysage.
