RESTAURANT DE LA COMMUNE – CORNILLE

■ Type de réalisation :
**Aggrandissement du restaurant
de la commune**

EXTENSION PIERRE ET BOIS

DE L'ARCHITECTURE XX^E ET XXI^E SIÈCLES EN NOUVELLE-AQUITAINE

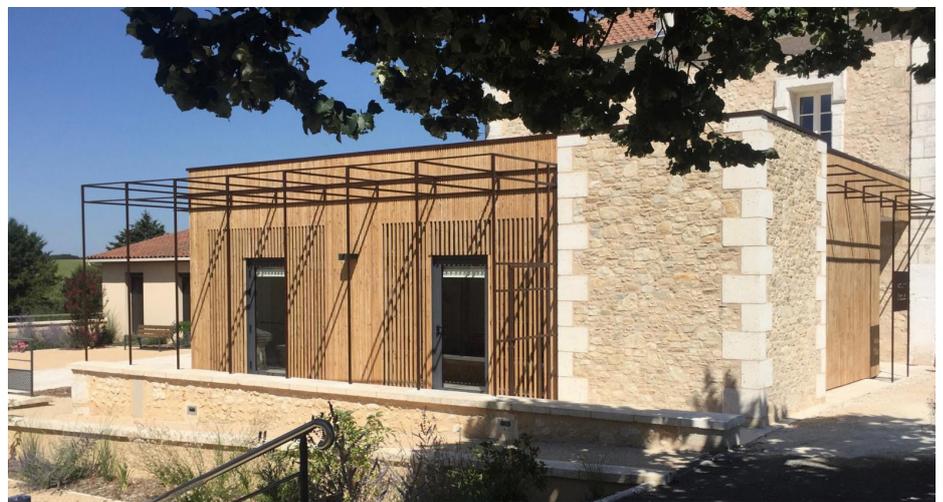
▲ Entrée Est et accès à la terrasse Sud, protégée par une pergola métallique

Une pergola en acier thermolaqué de couleur rouille, similaire aux couvertines, marque l'entrée principale du restaurant et protège la terrasse Sud du soleil d'été.

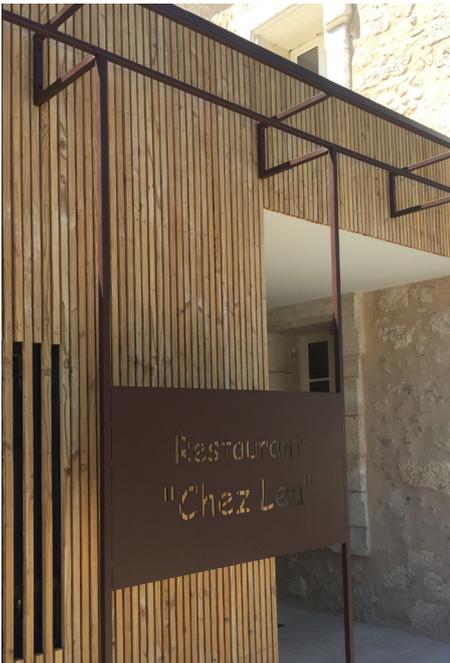
▲ Détails du bardage claire-voie

L'architecte Ysaë Duba propose une extension en ossature bois toute en sobriété. Les matériaux mis en œuvre reprennent ou détournent les codes de la construction traditionnelle. L'angle de l'extension est marqué par une maçonnerie en pierre calcaire et pierre de taille, avec des modénatures et un enduit chaux similaires aux façades du bâtiment existant. Un bardage à claire-voie verticale, très fin, en Douglas non traité, fait le lien entre les deux volumes. Le jeu de claire-voie se prolonge sur une grande partie des ouvertures, permettant de bien marquer l'entrée au restaurant, les accès à la terrasse tout en maintenant la perception d'un volume simple et discret. L'harmonie de couleur et de matérialité entre pierre et bois est ainsi valorisée.
