## Réhabilitation d'une scierie en habitation (Saint Julien en Born, 40)

- Type de réalisation  
Maison d'habitation
- Adresse  
Saint Julien en Born
- Maîtres d'ouvrage  
Simon Deschamps
- Maîtres d'oeuvre  
Simon Deschamps, charpentier
- Année / période de réalisation  
2019-2021
- Coût  
Autoconstruction : 35 000€
- Surface  
84 m<sup>2</sup>

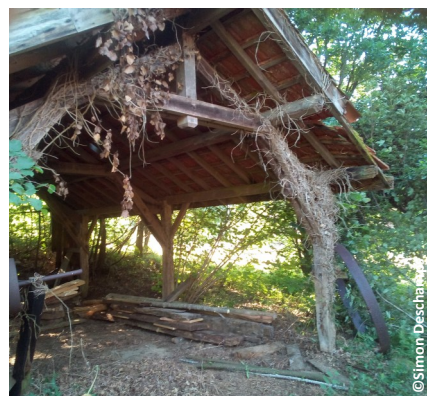
▲ L'ancienne scierie en ruines

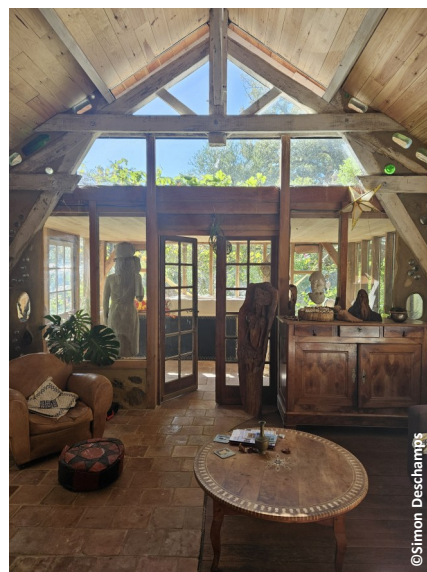
▲ La scierie réhabilitée

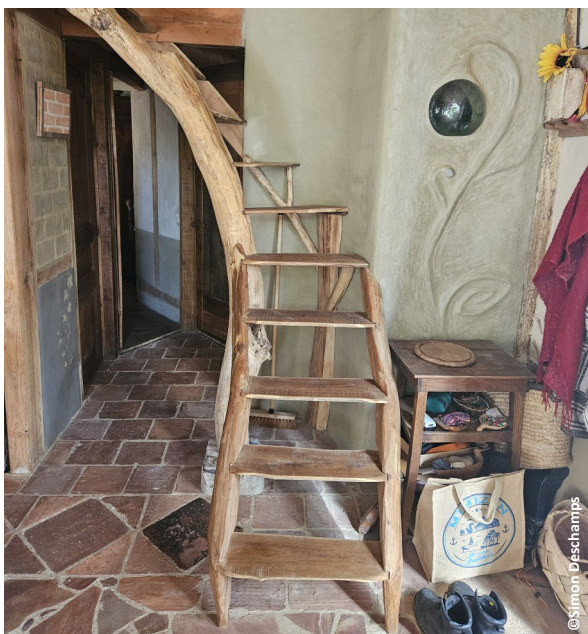
▲ Le sol en tomettes récupérées et l'escalier réalisé avec l'arbre existant

- L'argile, le sable et les garluches qui ont été extraits lors des différentes étapes de travail du sol (nivellement, fouilles, tranchée, assainissement ...) ont été réemployés pour le remplissage des murs et les enduits de finition.
- L'arbre existant a été débité pour réaliser l'escalier. Les planches de finitions proviennent du séquoia foudroyé dans le village voisin.
- Les portes ont été faites sur mesure à partir de bois récupéré.
- La paille et les aiguilles de pin, ont constitué des ajouts de fibres dans les isolants et les liants de maçonnerie (terre-paille allégée, bauge, enduits, briques).

- Les tuiles en bon état ont été reposées sur le toit, les autres ont servi à garnir les murs pour améliorer leur inertie.
- Les tomettes ont été réemployées pour le sol avec des carreaux de quartz rose récupérés.
- La charpente en chêne et pin gemmé a été conservée. Des planches en robinier qui servaient de bardage sur un mobil home ainsi que des planches de coffrage ont également été réemployées.
- Il en a été de même de certains matériaux issus de démolitions (pierres, garluches, poutres, chevilles, clous, briques, vis).

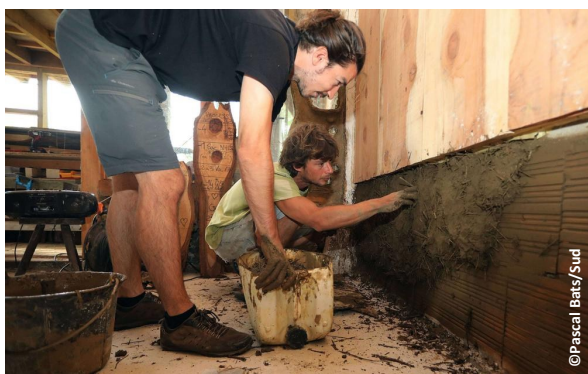
▲ Réalisation du corps d'enduit en terre et paille

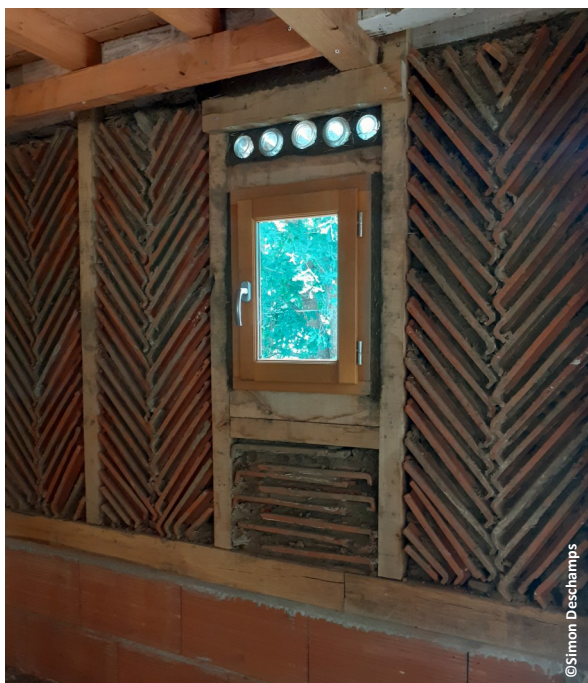
▲ Tuiles récupérées et intégrées dans les murs, culs de bouteilles en imposte

- La poussière de marbre et chaux agricole a permis la réalisation du tadelakt de la douche.
- Des vitres en simple vitrage et double vitrage ont été posées dans la véranda.
- Des bouteilles en verre et des dames jeanne ont rempli les cloisons.
- Une cuisinière à bois familiale a été intégrée dans la cuisine.
- Des cordes de chanvre ont permis la réalisation des joints et des plinthes.
- Le liège issu de bouchons a été ajouté dans la chape et les enduits bas extérieurs.
- Un évier inox et la robinetterie ont été réutilisés pour la cuisine.
- Les poignées de porte ont été façonnées sur mesure.
- Des liants de maçonnerie ont été réemployés pour modeler quelques sculptures.
- La sciure a été récupérée pour les toilettes sèches et le compost.

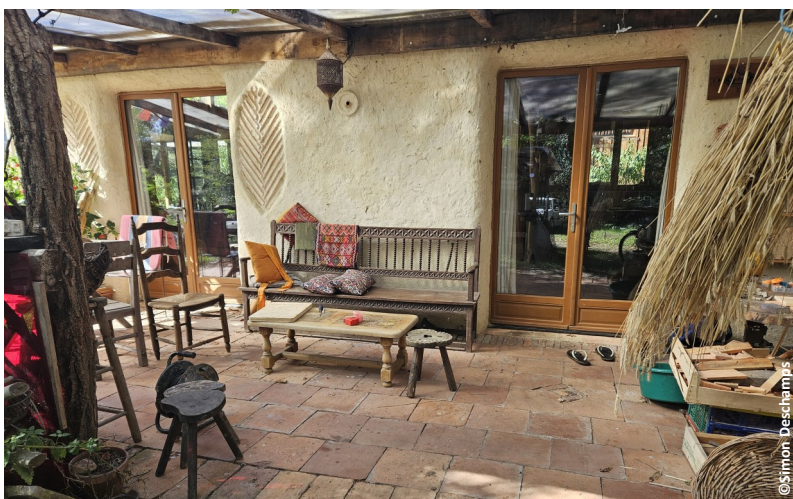
▲ Sol terrasse en matériaux de récupération, enduit terre sur la façade
